Thermografische Messungen beweisen Wärmebrückenfreiheit der Modulbauweise

Hochwertiger Neubau in Modulbauweise

Thermografische Untersuchungen

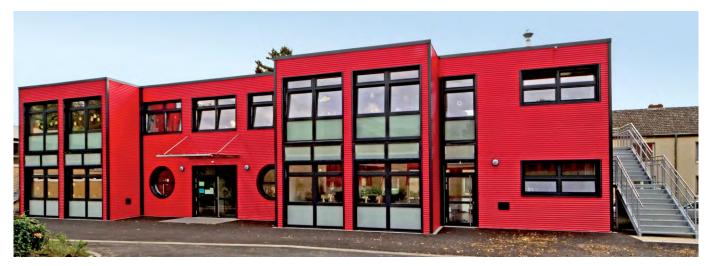
Bild 1. Edith-Stein-Schule in Frechen: Erweiterung in Modulbauweise

Im Zuge einer Klassenraumerweiterung wurde auf dem Schulgelände der Edith-Stein-Schule in Frechen in Nordrhein-Westfalen ein architektonisch hochwertiger Neubau in Modulbauweise errichtet. Der Neubau leuchtet in einem fröhlichen Farbton. Als Grundton wurde ein Himbeerrot gewählt, das sich sowohl in der Fassade, im Bodenbelag als auch in der Wandfarbe und der Lackierung des Treppengeländers wiederspiegelt. Um den einzelnen Klassenräumen eine farbliche Abgrenzung zu ermöglichen, wurde für jedes Türblatt eine andere Farbe gewählt, die man auch in der Möblierung des Raumes wiederfindet – in Rot, Blau, Grün und Gelb.

Das neue 2-geschossige freistehende Modulgebäude besteht aus vier Klassenräumen als Betreuungsräume mit jeweiliger offener Garderobennische. Der Eingangsbereich sowie der Flur mit Treppenhaus werden gemeinsam genutzt und dienen als Verteiler zu den Räumen. Im Erdgeschoss befindet sich ein großer Speisesaal mit einer angrenzenden Küche, Ausgabentheke sowie einem Vorratsraum, im Obergeschoss die Teeküche und ein Abstellraum. Die bodenstehenden Fenster im Erdgeschoss und Obergeschoss wurden als durchgehendes vertikales Fensterband ausgebildet, so dass als Zwischengeschossblende ebenfalls ein Milchglaselement zur Ausführung kam. Zur

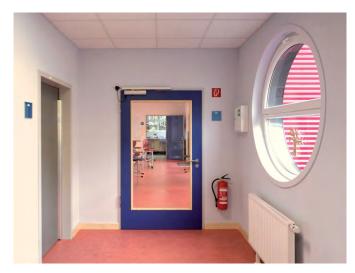
Bild 3. Die Farbe der Türblätter dient der Abgrenzung
